Zu möglichen Ursachen des niedrigen Wasserstandes im Stöckser See

Kurzbericht

Projekt Nr. 3315

GEUM.tec GmbH

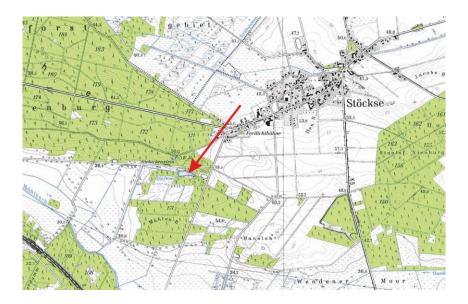
Abb. 1: Der Stöckser See am oberen Ende des Tals mit dem Mühlenberggraben

Der Stöckser See ist neben dem Giebichenstein eine wichtige Landmarke und ein beliebtes Ausflugsziel in der Gemeinde Stöckse (vgl. Abb. 1 u. 2).

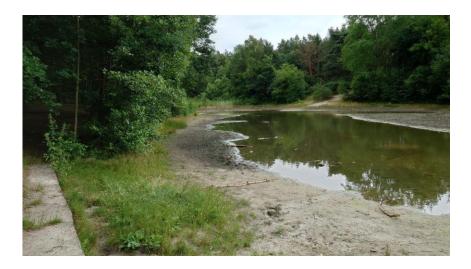
Abb. 2: aktuell niedriger Wasserstand

Die in der Vergangenheit im Mittel über längere Zeiträume stabilen Seespiegel erkennt man noch heute an:

- der Höhenlage der Uferbefestigung (links in Abb. 2),
- dem Gehölzsaum (etwas tiefer),
- der dem Gehölzsaum vorgelagerten Rasenfläche (noch tiefer),
- den vegetationslosen Böschungsbereichen, die die jüngsten Tiefststände markieren.

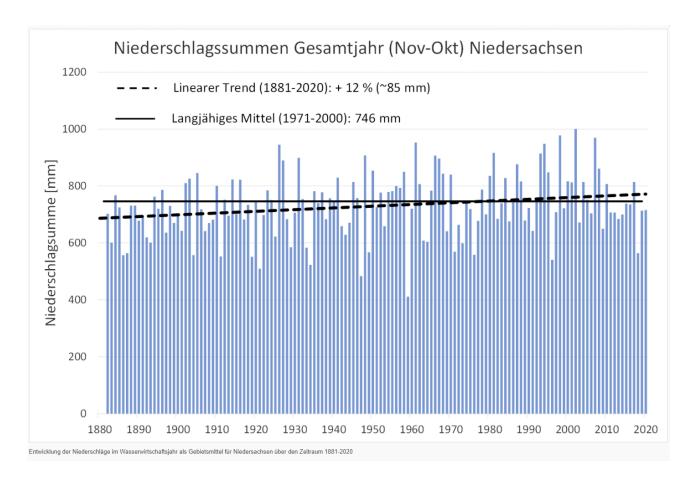
Abb. 3: Niederschlagssummen Niedersachsen (Klimareport Niedersachsen, DWD 2018)

Ursächlich für den im Vergleich zu früher niedrigeren Seespiegel sind u.a. die im letzten Jahrzehnt zu geringen Niederschläge (vgl. Abb. 3).

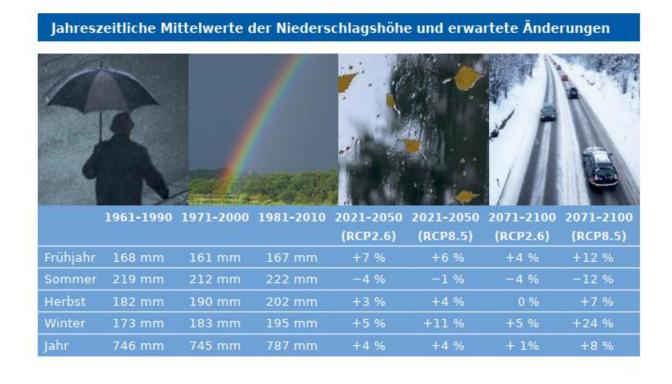
Abb. 4: erwartete Änderungen der Niederschläge (Klimareport Niedersachsen, DWD 2018)

Mittel- u. langfristig sagen die Klimamodelle zwar für Niedersachsen steigende Jahresniederschläge (2021-2050: +1%; 2071-2100: +8%) insbesondere in den Wintermonaten voraus (vgl. Abb. 4).

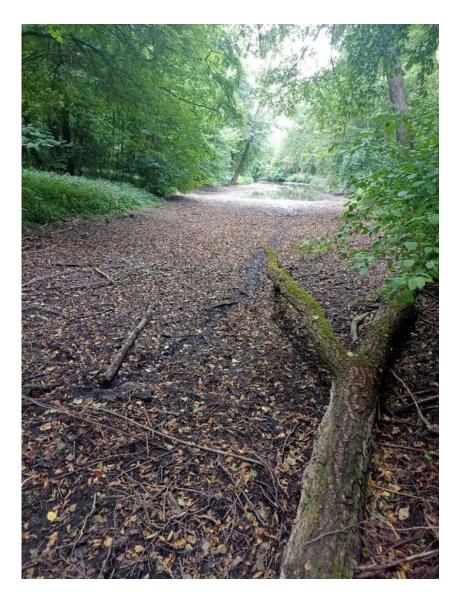
Abb. 5: ausgetrockneter Teich am Landwehrgraben im Hermann-Löns-Park (eigenes Foto, 22.07.2022)

Und zum Schluss: In der Nähe unseres Büro-Standortes im Hermann-Löns-Park in der Eilenriede in Hannover erreichen die Teiche seit ca. 5 Jahren nicht mehr die früheren Wasserstände.

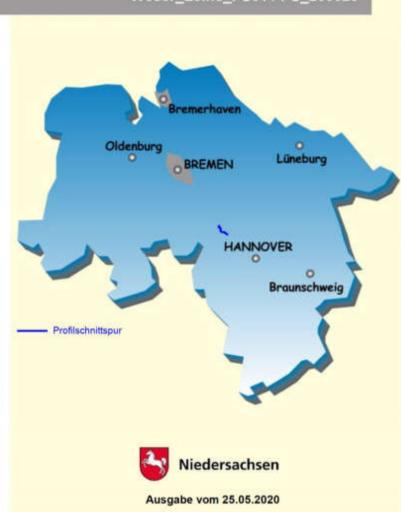
Weser_Leine_PS01 / PS_200320

Hydrostratigraphischer Profilschnitt in Niedersachsen Länge 1:50 000 / Höhe 1:1 000

Hydrostratigraphische Profilschnitte vermitteln eine räumliche Vorstellung von der Lage, Mächtigkeit und Ausdehnung der Grundwasserleiter (L) und Grundwassergeringleiter, -hemmer (H) im Untergrund. Damit können z.B. eine Abschätzung der Verbreitung trennender Schichten und die Beurteilung der Schutzwirkung der Grundwasserüberdeckung vorgenommen werden.

| 1 | Vera | nlassung1 |
|---|---|---|
| Anl. 2 | 2: | Hydrostratigraphischer Profilschnitt; Weser-Leine |
